Väyläviraston ohjeita  
51/2023

## SILKO 1.701

Liikuntasaumojen korjaaminen (sisältö  
vastaa versiota 1/2020)

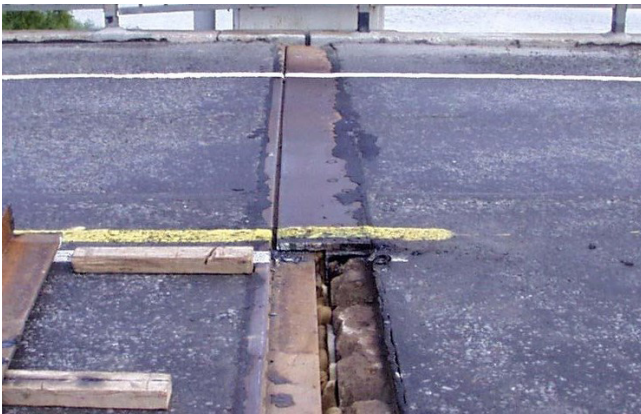
Kuva 2. Avoin turkkilevyliikuntasaumalaite, korjaustyöt käynnissä (kuvassa näkyvät vauriot tai puutteet: liikuntasaumalaitteen tukikaistat puuttuvat, saumabitumi on kulunut pois tai irronnut/irrotettu)

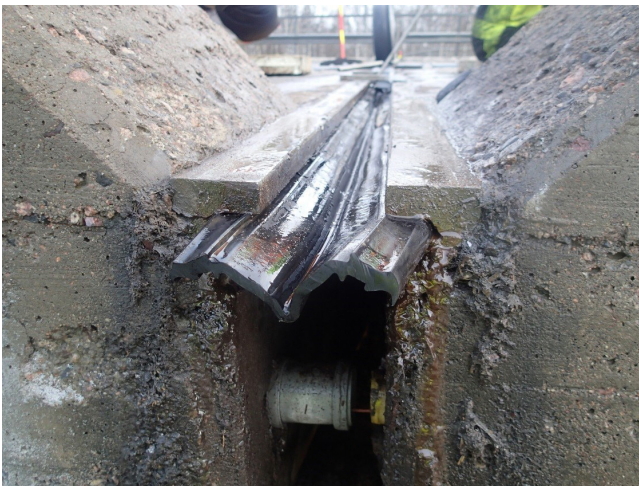
Kuva 8. Yksikuminen liikuntasaumalaite, kuvassa liikuntasaumalaitteen vaurioitunut kumiprofiili on vaihdettu ja teräsprofiilien kumiurasta on puhdistettu ruosteet pois (kuvassa näkyvät vauriot tai puutteet: teräsosia ei ole tuotu reunapalkin ulkopuolelle, kumiprofiilia ei ole asennettu täysin uran pohjaan kiinni)

Yksikumisessa liikuntasaumalaitteessa teräs- tai alumiinilevyjen tai profiilien väliin on asennettu kumiprofiili, joka liittyy metalliosiin vesitiiviisti. Metalliosat on kiinnitetty sillan rakenteisiin ruuvikiinnikkeillä tai ne on asennettu valuun (kuvat [7 Yksikumisen liikuntasaumalaitteen rakenneleikkaus](#) ja [8 Yksikuminen liikuntasaumalaite](#), kuvassa liikuntasaumalaitteen vaurioitunut kumiprofiili on vaihdettu ja teräsprofiilien kumiurasta on puhdistettu ruosteet pois (kuvassa näkyvät vauriot tai puutteet: teräsosia ei ole tuotu reunapalkin ulkopuolelle, kumiprofiilia ei ole asennettu täysin uran pohjaan kiinni)). Teräksestä tai alumiinista valmistetut vahvikeosat on yleensä tehty siten, että kumiprofiili on vaihdettavissa.

Yksikumisen liikuntasaumalaitteen (kuvat [7 Yksikumisen liikuntasaumalaitteen rakenneleikkaus](#) ja [8 Yksikumisen liikuntasaumalaite](#), kuvassa liikuntasaumalaitteen vaurioitunut kumiprofiili on vaihdettu ja teräsprofiilien kumiurasta on puhdistettu ruosteet pois (kuvassa näkyvät vauriot tai puutteet: teräsosia ei ole tuotu reunapalkin ulkopuolelle, kumiprofiilia ei ole asennettu täysin uran pohjaan kiinni)) kiinnityksen ollessa kunnossa, vaurioitunut yläosa voidaan korjata leikkaamalla teräsprofiilien yläosa pois ja kiinnittämällä hitsaamalla uudet korjausprofiilit, joihin asennetaan uusi kumiprofiili.

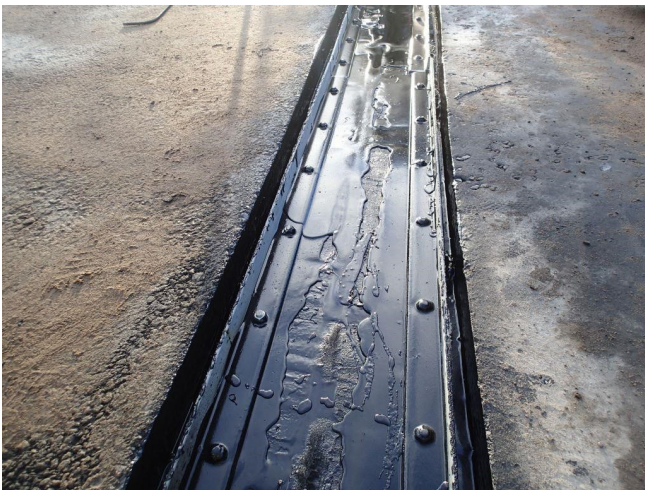
Kuva 16. Teräsosilla vahvistettu polymeeribitumisen massaliikuntasäumalaite tekoprosessin aikaan, jousia ei ole vielä kiinnitetty

Teräsoilla ja -jousilla vahvistetuilla massaliikuntasaumoilla (kuva [15 Teräsoilla vahvistetun polymeeribitumisen massaliikuntasaumalaitteen rakenneleikkaus](#) ja [16 Teräsoilla vahvistettu polymeeribitumisen massaliikuntasaumalaitte tekoprosessin aikaan, jousia ei ole vielä kiinnitetty](#)) liikepituus voi olla sauman leveydestä ja korkeudesta riippuen enintään 75 mm nykyisin. Teräsoilla vahvistettuja massaliikuntasaumoja on käytetty Suomessa vuodesta 2008 alkaen. Kuvassa [17 Jousien asennus polymeeribitumiseen massaliikuntasaumaan](#) on esitetty tilanne, jossa jousia ollaan asentamassa kiinni L-teräksiin.

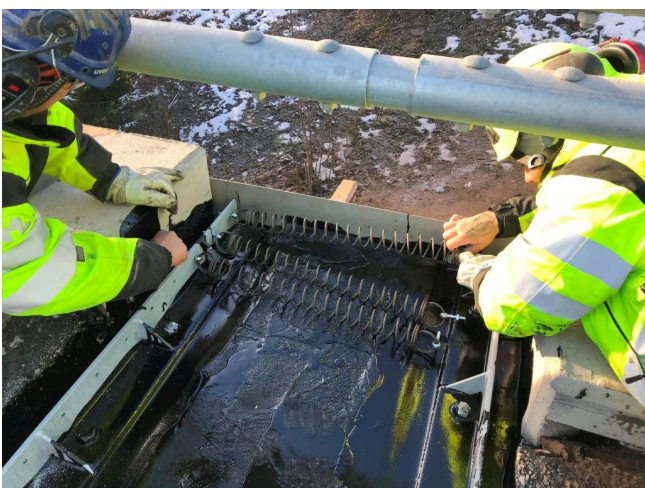
Kuva 17. Jousien asennus polymeeribitumiseen massaliikuntasäumaan

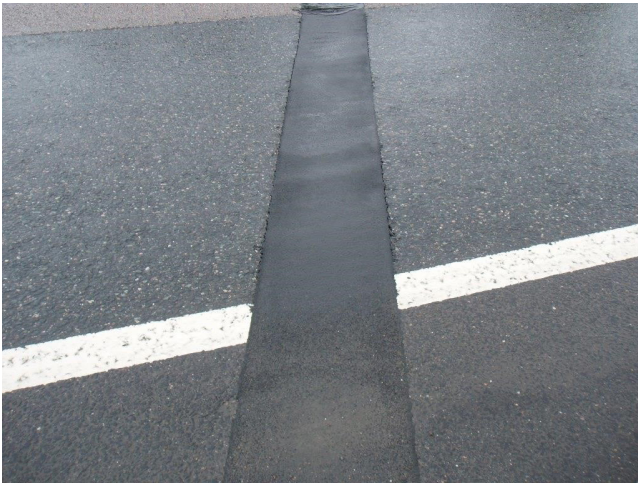
Kuva 19. Bitumiton polymeerimassaliikuntasaumalaite. Kuvassa näkyvät vauriot ja puutteet: massaliikuntasauma on keskeltä notkollaan (vesi saattaa jäädä seisomaan sauman päälle), saumamassan ja asfaltin välinen tartunta on pettänyt (rako massaliikuntasauman ja asfaltin välissä ainakin yläosastaan)

Bitumittomat polymeerimassaliikuntasaumat ovat polymeeribitumisten massaliikuntasaumojen kaltaisia vesitiiviitä liikuntasaumojä päällysrakenteen ja maatuen välillä. Bitumiton ja bitumillinen massaliikuntasauma eroavat toisistaan sideaineen ja valmistustavan perusteella. Bitumittomat massaliikuntasaumat valmistetaan kylmänä sekoittamalla saumamassan komponentteja keskenään (polymeerinen sideaine, runkoaines ja kovetin). Sekoitettu massa jähmettyy nopeasti valmiiksi massaliikuntasaumaksi (kuva 18 Bitumittoman polymeerimassaliikuntasaumalaitteen rakenneleikkaus ja 19 Bitumiton polymeerimassaliikuntasaumalaitte. Kuvassa näkyvät vauriot ja puutteet: massaliikuntasauma on keskeltä notkollaan (vesi saattaa jäädä seisomaan sauman päälle), saumamassan ja asfaltin välinen tartunta on pettänyt (rako massaliikuntasauman ja asfaltin välissä ainakin yläosastaan)).

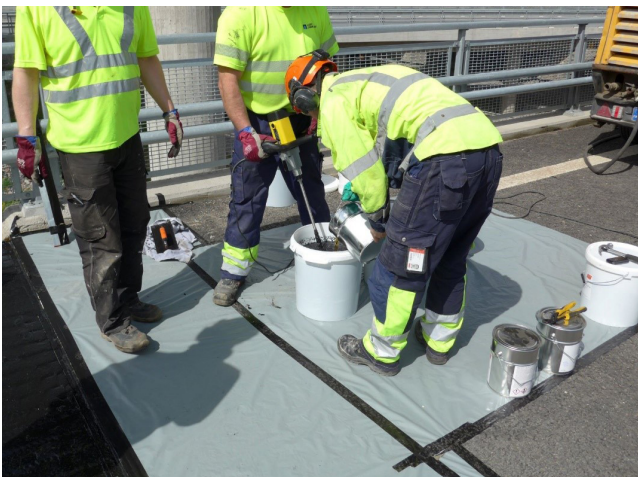
Kuva 20. Bitumittoman polymeerimassaliikuntasauman komponenttien sekoitus. Työn ulkopuoliset alueet on suojattu esimerkiksi. Valu on edennyt jousien yläpinnan tasolle

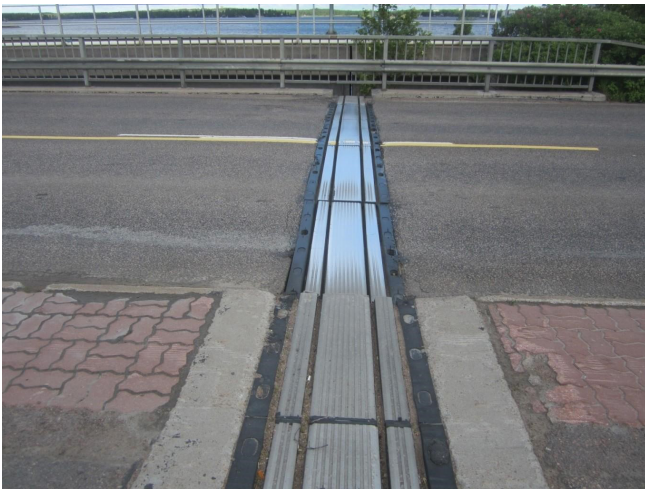
Kuva 22. Mattoliikuntasaumalaite. Kuvassa näkyvät vauriot ja puutteet: kumiprofiili on revennyt kiinnitysten kohdalta, kiinnikkeiden kohdalta puuttuu kumitulppia, kaistojen kohdalta puuttuu tukikaista, kevyen liikenteen väylän kohdalta tukikaistojen vierestä puuttuvat saumabitumit, suojalevyt ovat kuluneet, asfaltissa on purkaumia ja rakoja liikuntasaumalaitteen ja tukikaistojen vieressä, kumiprofiilin urissa on hiekkaa

Kuvassa [27 Ruuvikiinnitteinen yksikuminen liikuntasaumalaite R15 / DC-7](#) on esitetty ruuvikiinnitteinen yksikuminen liikuntasaumalaite R15/DC-7, lisäksi kuvassa [22 Mattoliikuntasaumalaite](#). Kuvassa näkyvät vauriot ja puutteet: kumiprofiili on revennyt kiinnitysten kohdalta, kiinnikkeiden kohdalta puuttuu kumitulppia, kaistojen kohdalta puuttuu tukikaista, kevyen liikenteen väylän kohdalta tukikaistojen vierestä puuttuvat saumabitumit, suojalevyt ovat kuluneet, asfaltissa on purkaumia ja rakoja liikuntasaumalaitteen ja tukikaistojen vieressä, kumiprofiilin urissa on hiekkaa on esitetty ruuvikiinnitteinen mattoliikuntasaumalaite. Kuvassa [28 Ruuvikiinnitteisen yksikumisen liikuntasaumalaitteen R15 / DC-7 rakenneleikkaus](#) on esitetty kuvaa [27 Ruuvikiinnitteinen yksikuminen liikuntasaumalaite R15 / DC-7](#) vastaavan ruuvikiinnitteisen liikuntasaumalaitteen rakenneleikkaus. Vastaavasti ruuvikiinnitteisen mattoliikuntasaumalaitteen rakenneleikkaus on esitetty kuvassa [21 Mattoliikuntasaumalaitteen rakenneleikkaus](#). Edellä mainittuja ruuvikiinnitteisiä liikuntasaumalaitteita ei enää käytetä uudiskohteissa, mutta liikuntasaumalaitetyyppejä voidaan korjata, jos korjaaminen katsotaan kannattavaksi.

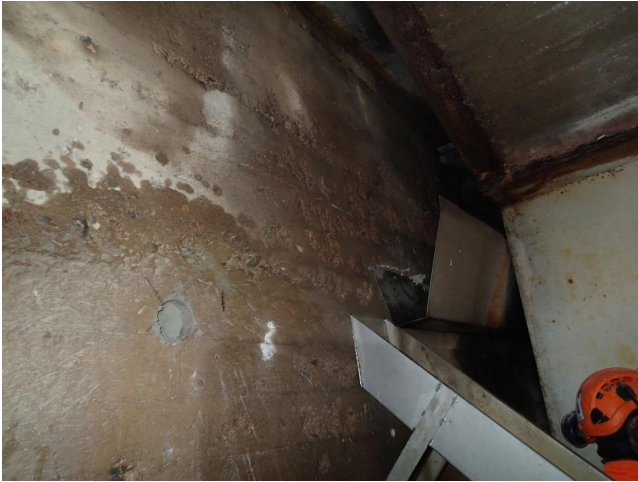
Kuva 26. Hulevesikouru avoimen liikuntasaumalaitteen alapuolella ja vedenjohtolaite hulevesikourun päässä. Hulevesikouru otsamuurin ja päällysrakenteen välissä

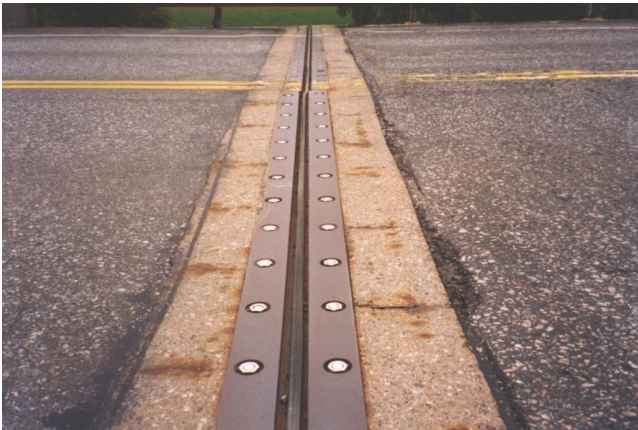
Kuva 27. Ruuvikiinnitteinen yksikuminen liikuntasaumalaite R15 / DC-7
